EL CENTRO HISTÓRICO DE PISAQ, VALORACIÓN PATRIMONIAL Y MIRADA ACTUAL

THE HISTORICAL CENTER OF PISAQ, HERITAGE VALUATION AND CURRENT REVIEW

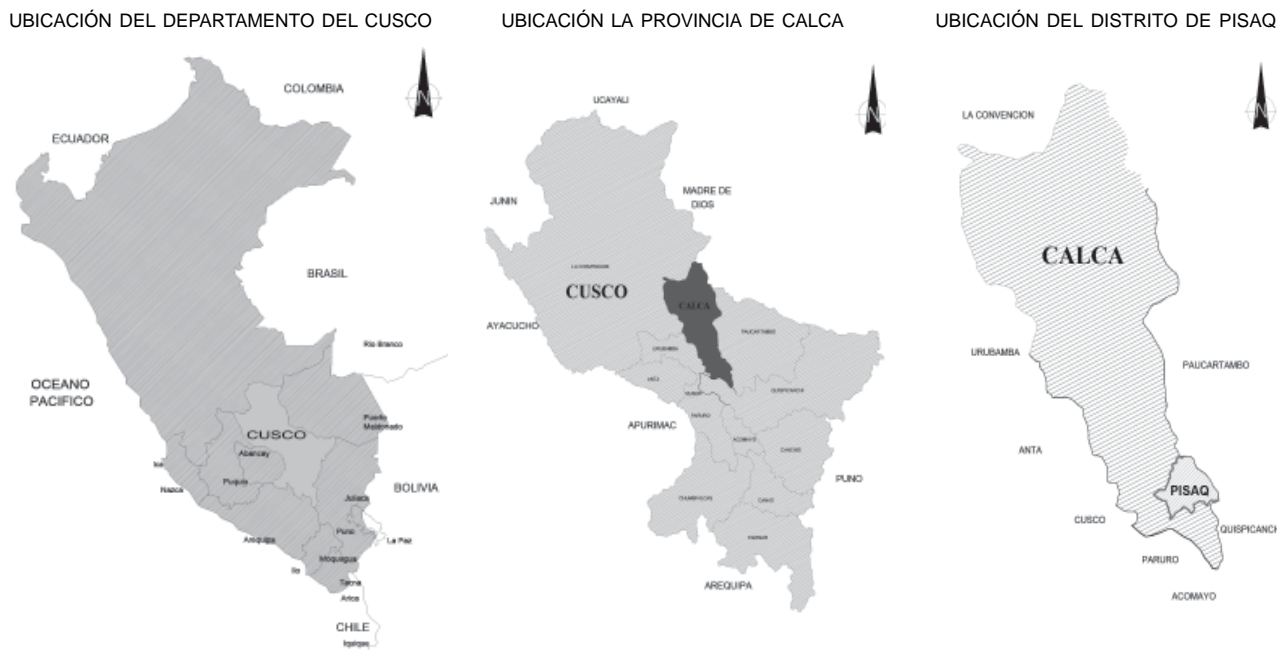
Figura 1. Plano de ubicación del distrito de Písaq.

El distrito de Písaq está ubicado a 2981 m s. n. m., pertenece a la provincia de Calca, departamento del Cusco, al inicio del Valle Sagrado de los Incas (Figura 1). Actualmente el CHP ocupa un área de 73 586 m² con un perímetro de 1107 m lineales, ubicado dentro de las coordenadas geográficas E/ 191305 y N/ 8514524. Sus límites son:

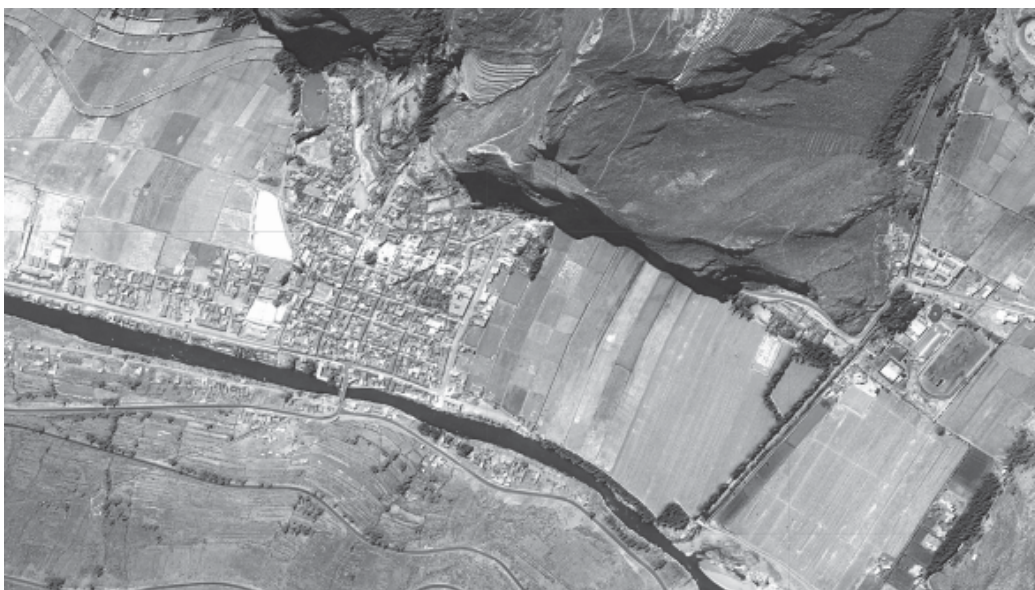
Figura 3. Vista aérea del poblado de Pisac.

patrimonial, tal y como lo manifiesta el INC (Figura 3). Una de las consecuencias de esto último que señalamos, se hace evidente al vislumbrar el centro poblado desde lo alto de la carretera de acceso Cusco-Pisac, siendo una de las cosas más llamativas negativamente, la presencia de cubiertas plásticas y carpas en la plaza principal y alrededores. Para cualquiera que conozca el poblado de Pisac esta situación no es nueva, la flagrante falta de autoridad e irrespeto por el espacio público se consuman en la ocupación informal e ilegal de comerciantes de artesanías y *souvenirs* justamente en la zona que debiera ser de mayor protección, es decir su centro histórico.

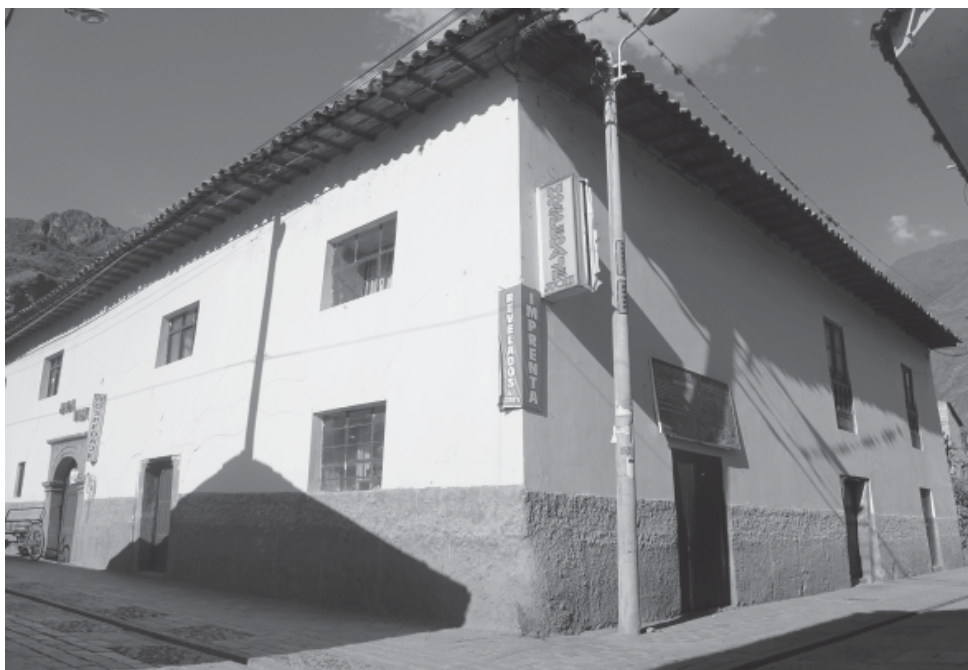
Figura 5. Vista panorámica de la Casona, hallada en regular estado de conservación, actualmente funcionan un hospedaje y una imprenta, sin que esto haya significado la modificación de los ambientes.

- La casa denominada Sara Wasi que está ubicada entre las calles Espinar con Vigil s/n (Figura 5), la cual posee una portada de piedra de jambas con líneas simples, cuyas pilastras de sección rectangular tienen molduras decorativas al igual que el dintel semicircular de siete piezas que soportan para rematar en un cornisamiento poco sobresaliente. De igual forma el interior de la vivienda mantiene las características arquitectónicas de la época virreinal.

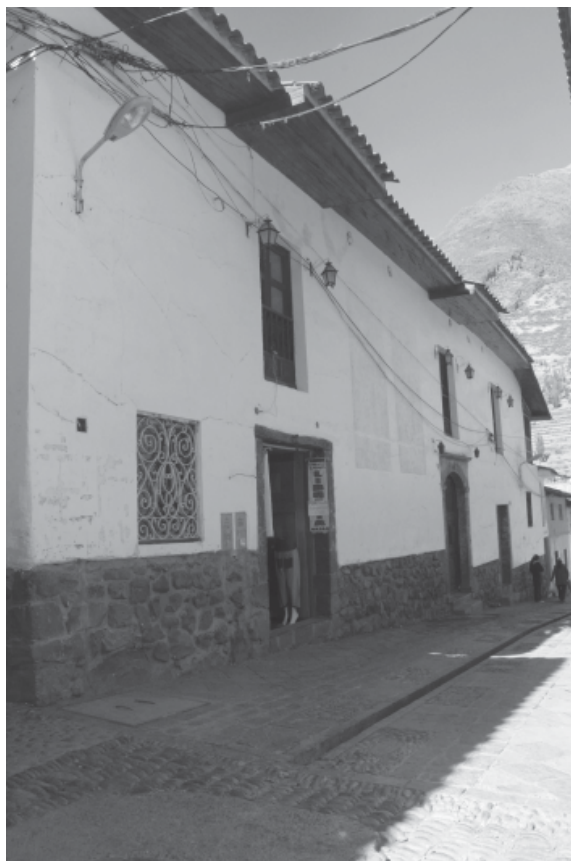
Figura 6. Vista panorámica de la casa Negrón Alonso, obsérvese el mal enrutamiento de los cables que terminan por contaminar su fachada.

- La casa de Doña Jesús Antonieta Negrón Alonso, ubicada en la esquina de la Plaza Constitución con la esquina de la calle Bolognesi N° 590 y 588 (Figura 6), interiormente fue refaccionada con materiales originales y se halla en buen estado de conservación. Su planta es de forma triangular en razón de que el muro posterior fue levantado con relación a la curvatura de uno de los andenes del periodo inca que vienen del sector Patapata. Torrely y Campana (1994) la describen así:

La planta de esta vivienda en dos niveles se acomodó a la forma del terreno trapezoidal que es cortado por un andén inca, con portada de piedra para el ingreso principal a través de un zaguán, el patio central es también trapezoidal con empedrado de canto rodado en proceso de destrucción, la escalera de piedra con barandas de madera, se acomoda al lado obtuso del trapecio, dando acceso a la balconería corrida de madera en los tres lados, sostenida en uno de ellos por una columna de piedra. En la parte posterior de la edificación se ubica un huerto; la vivienda en general no ha sufrido alteración de su forma y estructura debido a que no ha sido subdividida, la fachada

cuenta con ventanas simples alineadas que presentan cerrajería de fierro, toda la vivienda se encuentra en regular estado de conservación. (p. 68)

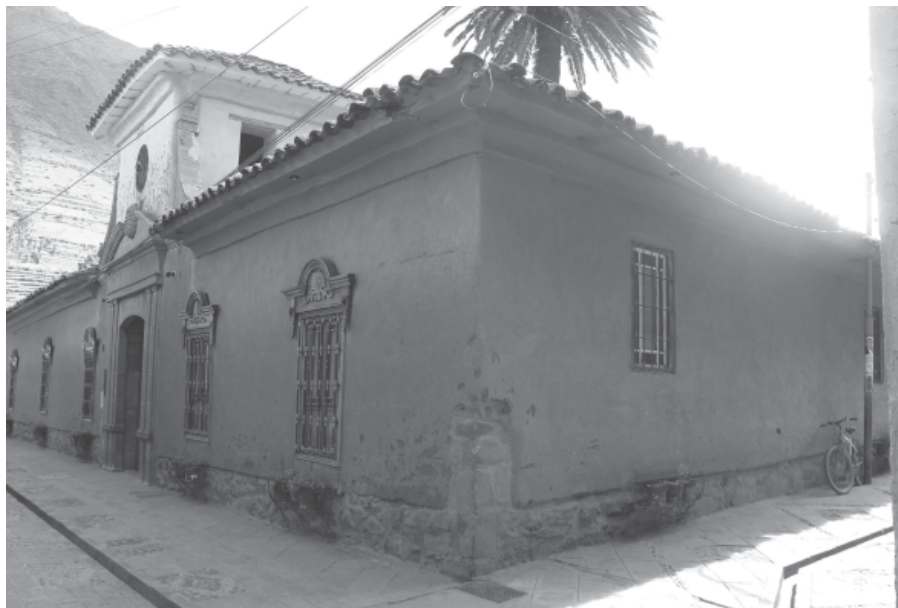
Figura 7. Vista panorámica de la casona, hallado en buen estado de conservación y adaptado actualmente para la visita turística sin que esto signifique la modificación de los ambientes.

- La Casa Marín ubicada en la calle Grau s/n (Figura 7), posee portada de jambas rectangulares con tallados a manera de pilastras pareadas a ambos lados que soportan un dintel y frontón circular partido, edificada el año de 1919. El interior fue refaccionado para la visita turística, se halla en buen estado de conservación y ninguno de sus ambientes fue modificado. De acuerdo a Torrely y Campana (1994):

Vivienda de planta cuadrada con patio central, la fachada a la calle Grau es de un solo nivel con el ingreso asimétrico destacado por una habitación construida sobre el mismo y que sirve para componer la portada de piedra de gran calidad en dos cuerpos y con puerta tallada en madera, es destacable la carpintería de las ventanas en madera con ornamentaciones sobrepuestas y en estilo manierista. El patio está empedrado en canto rodado con influencia del altiplano, al centro tiene un basamento de piedra con barandal de fierro que sirven de base a una palmera, al lado derecho tiene una mampara de madera tallada, en los de más lados los accesos a las habitaciones son por medio de puertas directas cuyo atractivo consiste en la carpintería de madera, con ornamentaciones sobrepuestas en el mismo lenguaje de las ventanas exteriores (...) teniendo como acabado final (...) un enlucido de barro texturado, tanto en la fachada como en el interior. (p. 65)

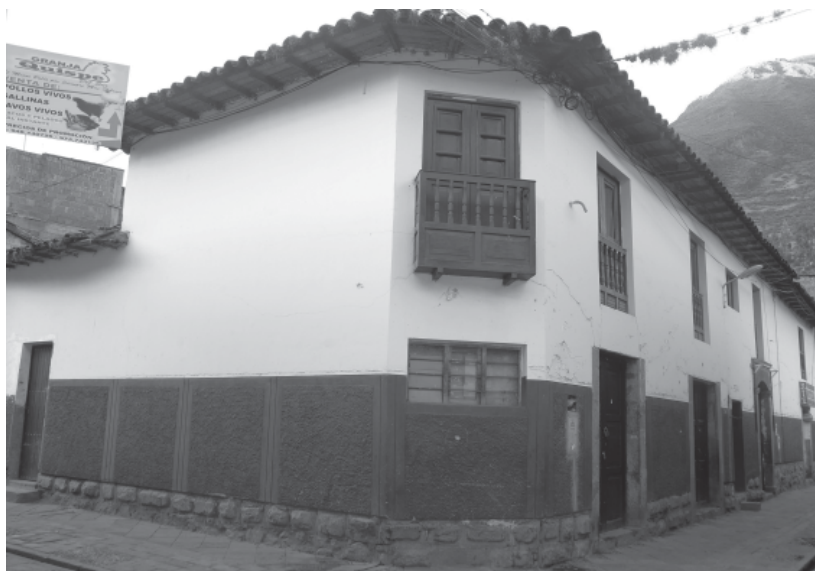
Figura 8. Vista panorámica de la casona, la cual aún conserva la esquina ochavada de la época, se halla en regular estado de conservación por la subdivisión y descuido de sus ambientes.

- Otro inmueble de factura posterior es el perteneciente a la Sra. Carmen Paz, está ubicado en la calle Bolognesi N° 214 (Figura 8) el cual data de 1946, se halla en buen estado de conservación, algunos de los ambientes ubicados en el primer piso fueron acondicionados para el comercio, y consta de:

Planta rectangular a plomo de vía con patio posterior de donde se aprecia un escalera de piedra para el segundo nivel, el ingreso en la parte central por medio de un zaguán con portada de piedra ha sido clausurado para ser alquilado, la estructura de la vivienda se mantiene integra pero ha sido modificada para alquilarla. (Torrely & Campana, 1994, p. 67)

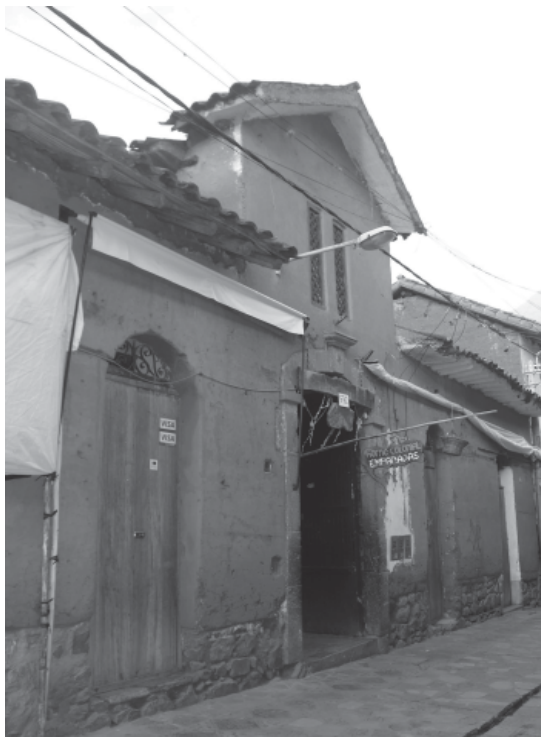
Figura 9. Vista de la fachada del horno en un día atípico, obsérvese la adecuación de materiales extraños como plásticos que terminan por contaminarlo.

- El Horno Virreinal denominado San Francisco (equivocadamente hoy conocido como el Horno Colonial) ubicado en la calle Mariscal Castilla N° 572 (Figura 9), perteneciente a la familia Marín. Actualmente, el espacio interno fue modificado para la venta de artesanías y alimentos por lo que se hicieron diversas adecuaciones tanto al exterior como al interior. Siendo el año de edificación en 1930 (Torrely & Campana, 1994). Actualmente es muy visitado por turistas nacionales y extranjeros no solo por la arquitectura del inmueble, sino porque aún mantiene la tradición al momento de elaborar los panes los cuales son muy apreciados a nivel nacional e internacional.

La casa es de planta cuadrada en un nivel con patio central, diseñada para horno de elaboración de pan (...) se ingresa por medio de zaguán central al patio, al frente del ingreso se ubica el horno, espacio de doble nivel y cuya volumetría domina la del inmueble, al lado derecho del patio existe un pórtico, para el depósito de leña, con columnas de piedra de base cuadrada con plinto destacado por su estilo diferente y columnas de corte circular; al lado derecho del patio se ubican habitaciones para uso de los propietarios. La fachada de un nivel destaca el ingreso con un segundo nivel sobre el mismo, es de notoria calidad la uniformidad en el tratamiento de vanos tanto al interior como al exterior del inmueble. (Torrely & Campana, 1994, p. 65)
