El renacimiento de un vitral y sus problemas legales

Irene Velaochaga Rey
Marisol Ginocchio Lainez - Lozada

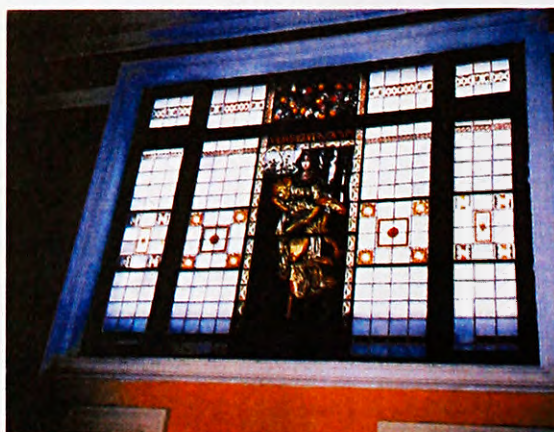
pinturas, grabados, dibujos y cerámicas, que se convirtió en una muestra única del arte en Italia de principios de siglo, pese a que la vanguardia no está presente. Entre las obras se halla el vitral La Primavera, que ocupa gran parte de uno de los muros de la sala 2. A pesar de su importancia, pues es parte integrante del edificio, no se conocía a su autor; además, en los artículos de prensa publicados con motivo de la inauguración del museo, en 1923, no se le menciona y el único documento fotográfico lo registró Mauro Nicoletti, con una cámara de aficionado, horas antes de que el vitral sufriera daños.

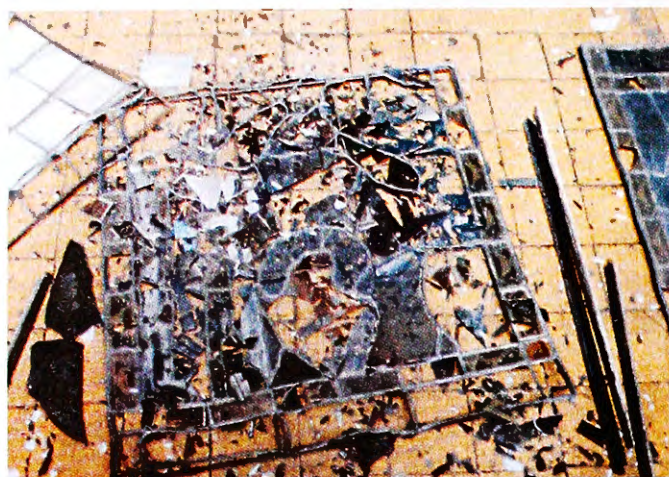
La pieza J en el suelo.

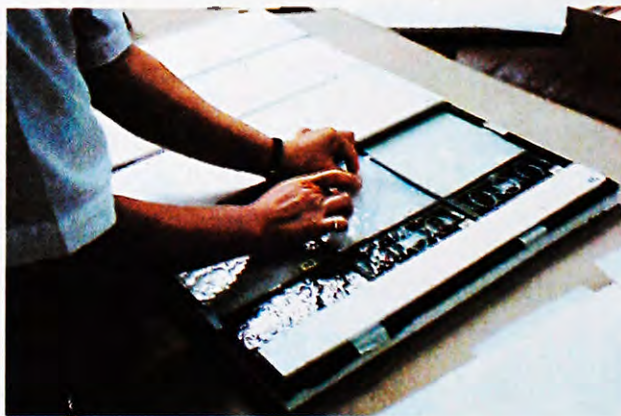
2. Los vidrios o fragmentos que aún estaban en su lugar se aseguraron con cinta engomada. Debido a las condiciones de los vidrios se usaron varios procedimientos:

- a. Los vidrios que estaban enteros se aseguraron con cinta en forma de equis;

- b. Los vidrios fragmentados pero completos se unieron unos a otros y también al plomo;

- c. Los vidrios fragmentados a los que le faltaban partes fueron asegurados entre ellos, y para sujetarlos al plomo se colocó por debajo una pieza de cartón doble, con el objeto de llenar el vacío.

- d. Para cubrir los vacíos de los vidrios inexistentes se cortó el teknopor en piezas a la medida, de tres cuartos de pulgada de espesor, a fin de que quedaran al mismo nivel que la estructura de fierro.

Los vidrios se aseguran con cinta engomada. Se rellenan los espacios con dunlopillo y teknopor.

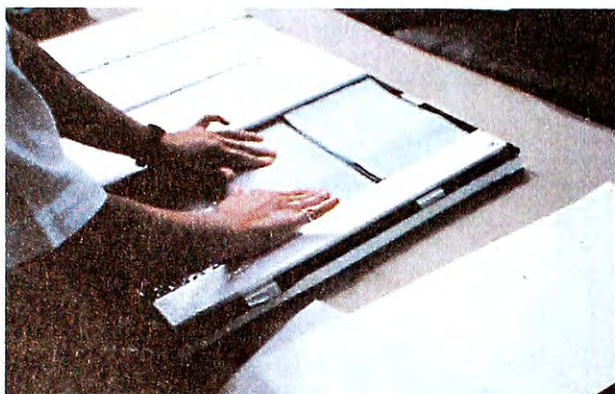
3. Sobre cada vidrio entero, fragmentado o fragmentado con faltantes se colocaron piezas de dunlopillo muy delgado (tres milímetros de espesor), a la medida del vidrio visible, con el objeto de darle la altura del plomo y no permitir que se formara una bolsa de aire entre el vidrio y el material de embalaje siguiente.

Se colocan piezas de dunlopillo sobre cada vidrio, para darle la altura del plomo.

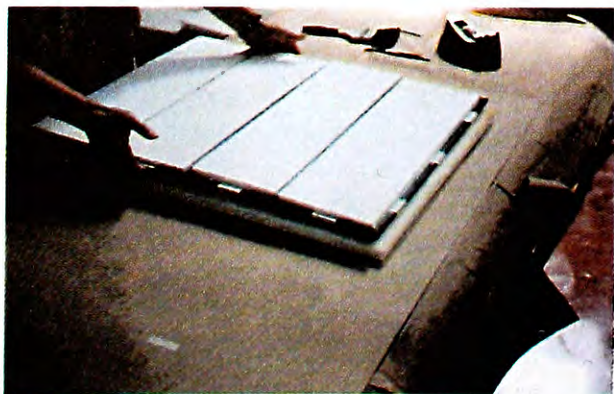
6. Esta pieza se colocó sobre una plancha de tekopor a su medida, cubierta con una lámina de tres milímetros de dunlopillo. Sobre la pieza se extendió una nueva lámina de dunlopillo y se cubrió con otra plancha de tekopor a su medida, igual a la de la base.

Se coloca la pieza armada sobre la base de tekopor cubierta por dunlopillo.
